*Уважаемые партнёры! Доводим до вашего сведения результаты тестирования механических частей базовой антенны Base-ONE, которое проводилось специалистами компании ООО "Оптим-Связь Сервис". Над методикой тестирования долго размышлять не пришлось, поскольку нет ничего лучше, как проверить её устойчивость к механическим нагрузкам и воздействию окружающей среды в реальных условиях. Антенна была установлена в Москве на крыше 2-х этажного здания, с применением штатных элементов крепления. Антенна была настроена в середину диапазона, в резонанс с частотой 27,205 МГц. В таких условиях антенна простояла 1,5 года и была демонтирована, для последующей дефектовки, осенью 2012 г. Результаты с фотографиями приведены далее.*

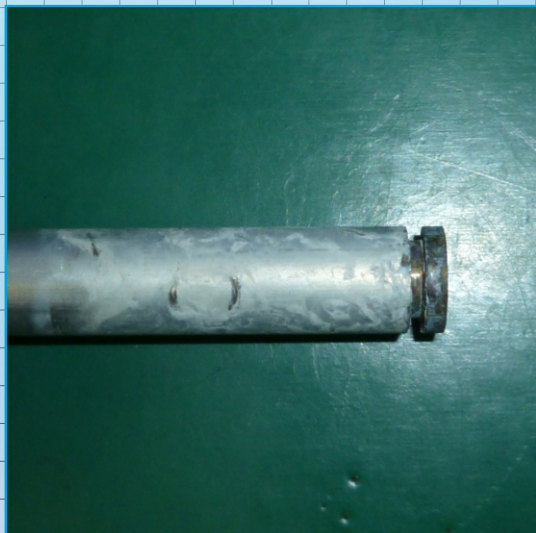
*Внешний вид противовеса в точке крепления к основанию антенны.*

*На фотографии видно образование оксидной плёнки, но в точках контакта с крепёжным винтом окисление не произошло.*

*Это говорит о том, что обеспечивается хороший электрический контакт с корпусом основания.*

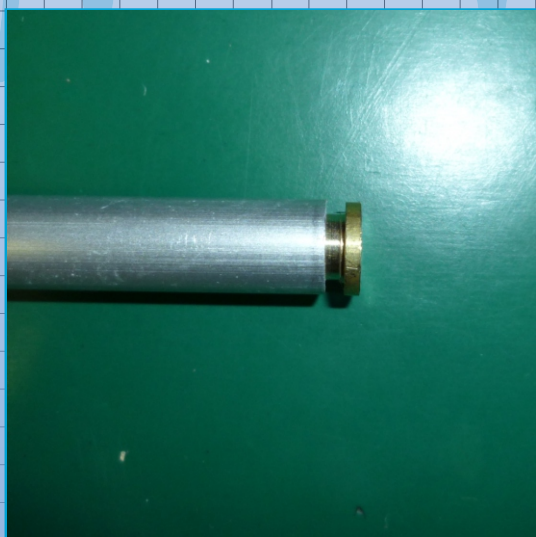
*Внешний вид противовеса новой антенны.*

*Применение латунного штифта обусловлено только увеличением прочности крепления противовесов. Наличие электрического контакта в соединении штифта и трубки противовеса не требуется.*

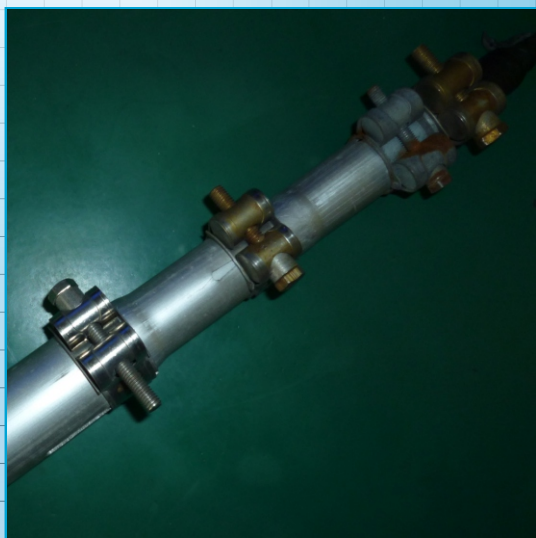
*Внешний вид элементов крепления частей полотна антенны. В процессе тестирования были установлены хомуты сделанные из разных материалов. После демонтажа и дефектовки антенны мы определили какие из установленных хомутов оказались самыми стойкими к воздействию окружающей среды, а какие вообще непригодны к использованию. Хомут, установленный на стыке второго и третьего колена, сделанный из нержавеющей стали оказался самым стойким.*

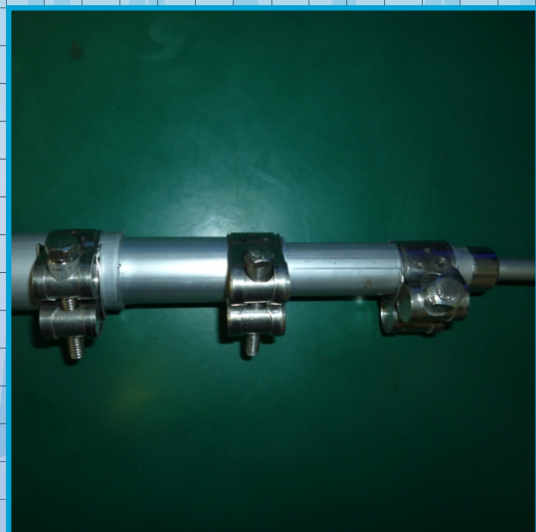
*На фотографии изображение серийной антенны. Используемые хомуты из нержавеющей стали, хорошо переносят длительное нахождение на улице. Что в свою очередь повышает эксплуатационные характеристики антенны.*

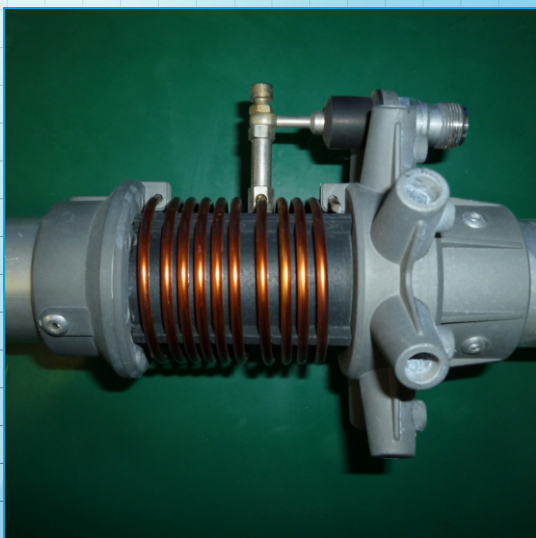
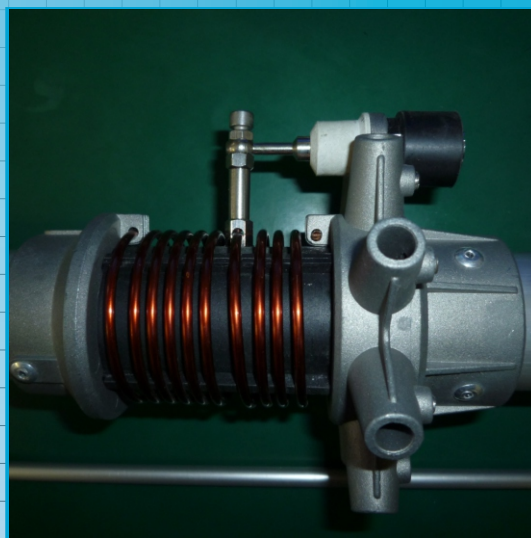
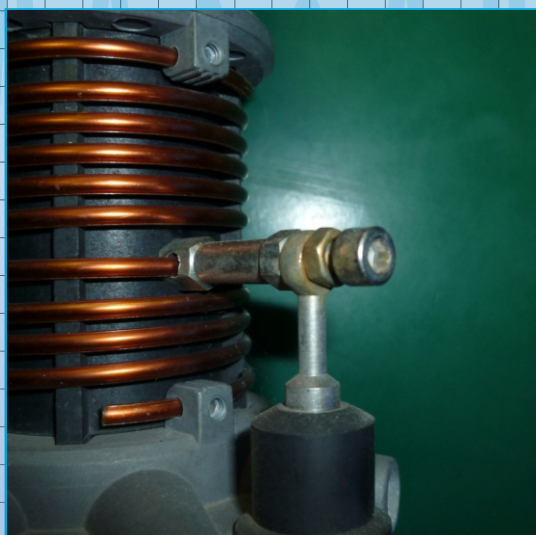
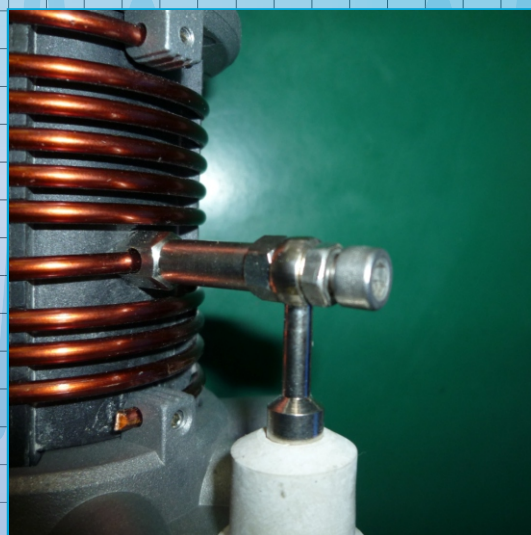
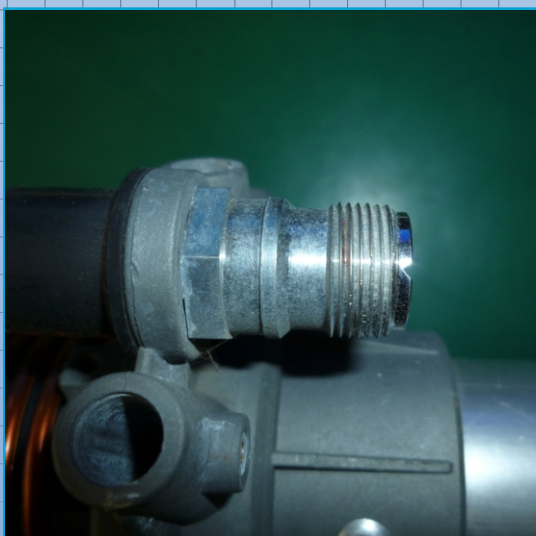
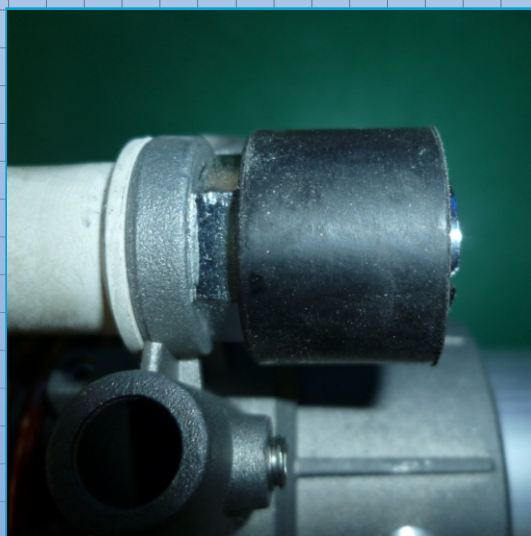
*В завершении этого обзора, на следующей странице, приведены фотографии других частей антенны простоявшей на крыше 1,5 года (колонка слева) и новой серийной антенны (колонка справа).*
